MIGRACIÓN DE CATÉTER INTRAVENOSO PERIFÉRICO ROTO DE VENA CEFÁLICA A VENA MEDIANA, AL PROPÓSITO DE UN CASO

RESUMEN

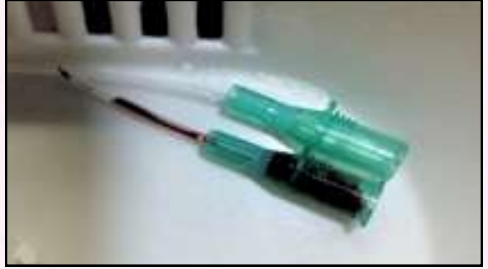
A la paciente se le colocó un catéter intravenoso periférico (PIVC) N°18G para hidratación, presentando a los pocos minutos una infiltración en la zona de punción acompañada de dolor. Al proceder con el retiro del PIVC, se produce la ruptura del segmento distal del catéter,

presentando tumefacción y dolor en la zona de inserción. **Fig. 1. Comparación de catéter extraído.**

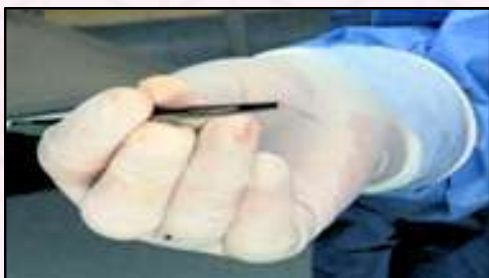
Posteriormente, se realiza nueva ecografía Doppler venosa control, ubicándose el fragmento del PIVC en la vena mediana a nivel del pliegue del codo, confirmando así la migración del fragmento. Con este hallazgo, se realiza una segunda exploración quirúrgica en la zona señalada, logrando la extracción del cuerpo extraño, con una dimensión aproximada de 11 mm. **Fig. 3. PIVC roto.**

Se realiza hemostasia en la zona de exploración vascular y cierre por planos hasta piel. Se indica seguimiento con ecografía Doppler de control al día siguiente, y se indica el alta médica, con control postoperatorio en consultorio externo en siete días.
